Werkstatt-Info

Turboladerschaden: Neuer Turbolader nach kurzer Betriebszeit wieder defekt!

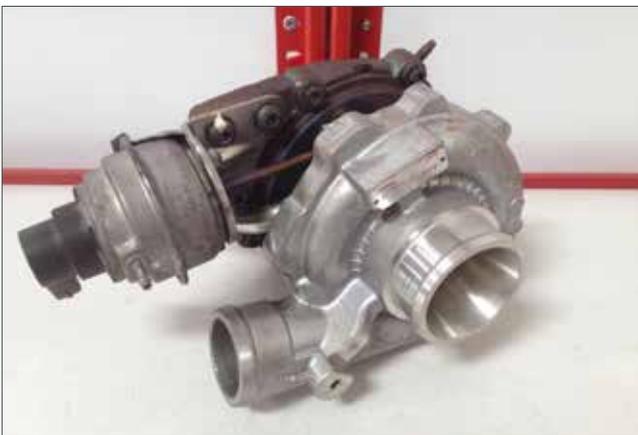
Neuer Turbolader mit Fehlermeldung

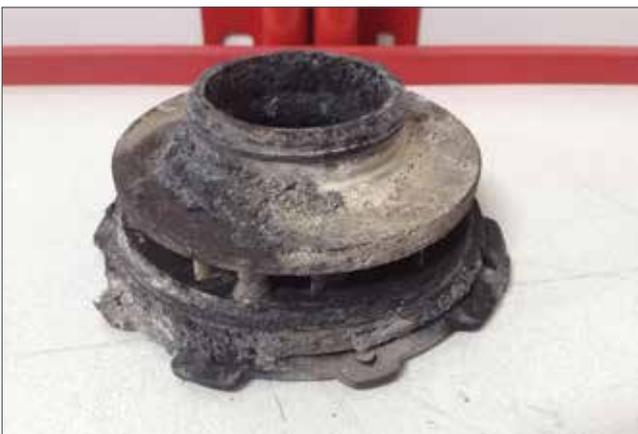
Starke Ablagerungen durch Wasser im Abgas

Feuchtigkeit im Abgas, verursacht durch eine defekte Zylinderkopfdichtung am Motor, produziert so starke Ablagerungen an der Ladedruckregelung des Turboladers, dass diese vollständig verkocht und blockiert. Wird die Ursache bei der Turboladerreparatur durch die Werkstatt nicht erkannt, folgt in kurzer Zeit ein Schaden am neuen Turbolader.

Nach Ausbau des Verstellringes zeigt sich die Ursache der Fehlermeldung.

Kühlwasser im Abgas verursachte so starke Ablagerungen, dass der gesamte Verstellring der Ladedruckregelung verkockte und blockiert.

Folge: Notlaufprogramm und reduzierte Motorleistung.
