Werkstatt-Info

Turboladerschaden: Neuer Turbolader VAG T5 2,5 TDI nach Einbau nur noch Schrottwert!

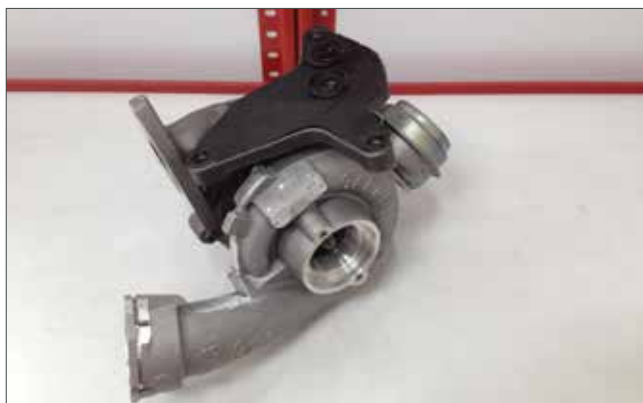
Neuer Turbolader mit alter Flanschdichtung und viel Dichtmasse.

Durch die Montage des Turboladers an einem VAG T5 mit einer alten Stahldichtung und viel Dichtmasse besteht die Möglichkeit einer starken Verspannung des Ölanschlussflansches. Die Folge ist eine Undichtigkeit in diesem Bereich.

Turbolader mit Flansch am Lagergehäuse nur mit neuer Dichtung montieren!

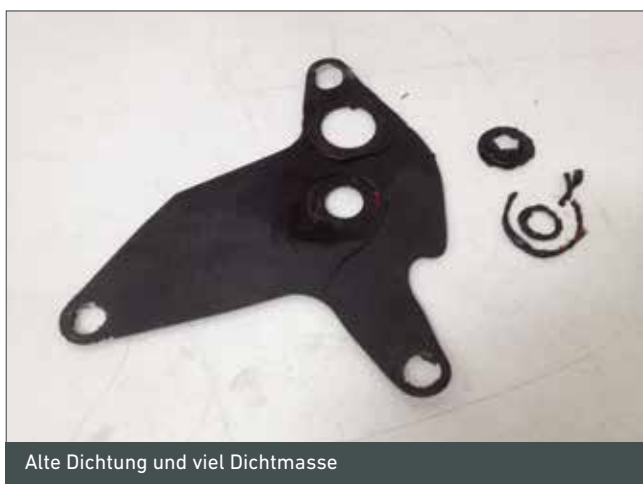
Alte Dichtung und viel Dichtmasse

Stark verzogener Flansch macht neuen Turbolader unbrauchbar!

Die Größe des Flansches, zu viel Dichtmasse und festes Anziehen der Schrauben, ermöglichen einen Verzug des Gehäuses um bis zu 0,3 mm. Auch mit einer neuen, originalen Dichtung ist eine erfolgreiche Montage dann nicht mehr möglich.
