PKW Turbolader 617292

Besonderer Inbetriebnahme Hinweis

Borg Warner Nr.: 1000-970-0027, 1000-970-0064, 1000-970-0098

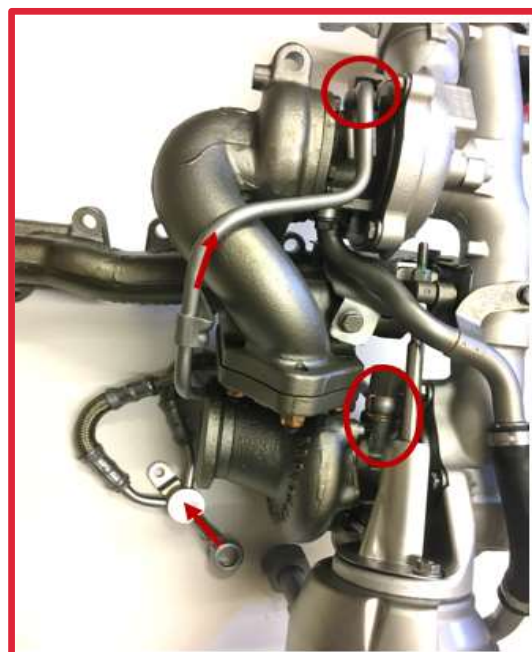
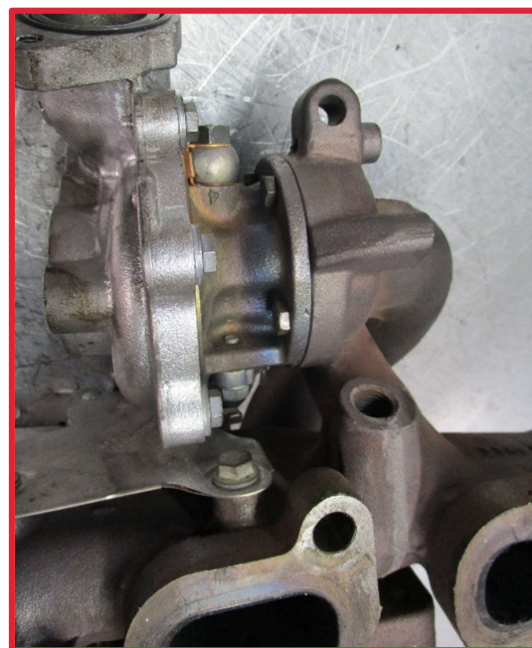
Dieser Bi-Turbo ist durch die Bauform besonders gefährdet, was die Ölversorgung des oberen Turboladers nach dem Turboladerwechsel betrifft. Die Ölversorgung erfolgt aus dem Motorölkreislauf mittels einer Y- Leitung. Diese versorgt zuerst den unteren Turbo und verläuft dann als Steigleitung außen am Gehäuse entlang. Bei der Demontage des alten Turboladers wurde mit dem Öffnen der Verschraubung am Motorblock das Ölsystem belüftet und das gesamte innermotorische Ölsystem läuft leer. Nach der Montage befinden sich bis zu 900 ml Luft im Ölsystem. Deswegen ist es zwingend notwendig, vor dem ersten Anspringen des Motors diesen 3 x 20s mit je 10s Pause mit dem Anlasser durchdrehen zu lassen, um Öldruck aufzubauen, ohne dass der Motor startet. (z. Bsp. Injektor oder Railsensor abklemmen). Im unteren Bild sieht man im roten Kreis die thermische Verfärbung der Rumpfguppe des oberen Turbos. Diese tritt nur auf, wenn die Lagerung auf Grund von Öldruckmangel überhitzt. Ursache ist hier eine mangelnde Ölversorgung bei der Erstinbetriebnahme mögliche Fehlermeldungen:

- Ladedruck zu gering
- Leistungsmangel
- Geräusche
- Ölverluste
