PKW Turbolader 617292

## Besonderer Inbetriebnahmehinweis

Borg Warner Nr.: 1000-970-0027, 1000-970-0064, 1000-970-0098

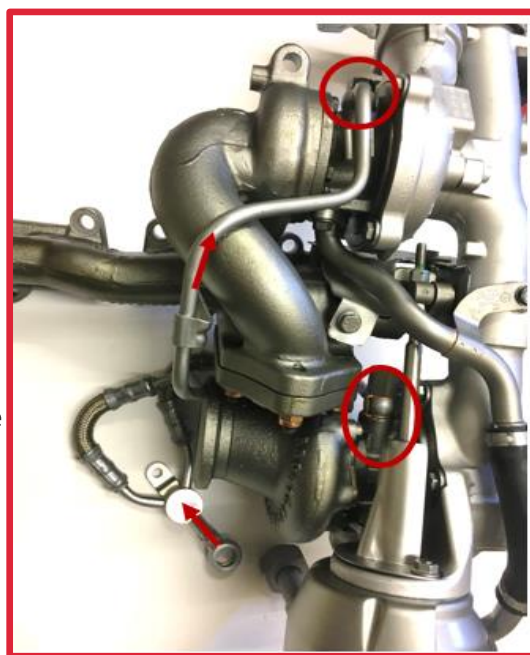
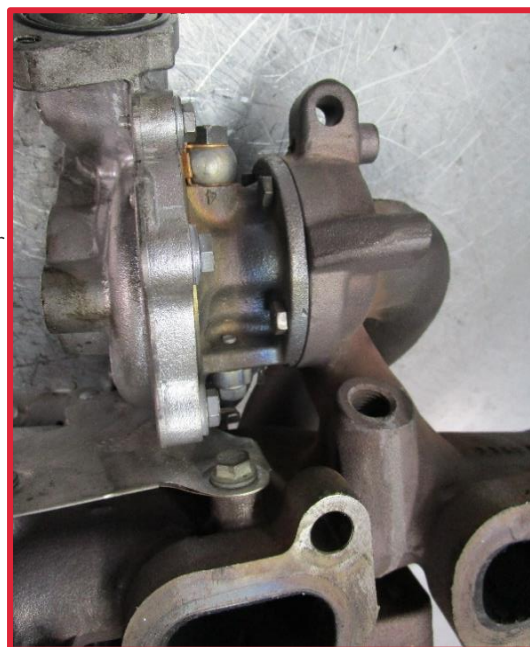
Dieser Bi-Turbo ist durch die Bauform besonders gefährdet, was die Ölversorgung des oberen Turboladers nach dem Turboladerwechsel betrifft. Die Ölversorgung erfolgt aus dem Motorölkreislauf mittels einer Y- Leitung. Diese versorgt zuerst den unteren Turbo und verläuft dann als Steigleitung außen am Gehäuse entlang. Bei der Demontage des alten Turboladers wurde mit dem Öffnen der Verschraubung am Motorblock das Ölsystem belüftet und das gesamte innermotorische Ölsystem läuft leer. Nach der Montage befinden sich bis zu 900 ml Luft im Ölsystem. Deswegen ist es zwingend notwendig, vor dem ersten Anspringen des Motors diesen 3 x 20s mit je 10s Pause mit dem Anlasser durchdrehen zu lassen, um Öldruck aufzubauen, ohne dass der Motor startet. (z. Bsp. Injektor oder Railsensor abklemmen). Im unteren Bild sieht man im roten Kreis die thermische Verfärbung der Rumpfgruppe des oberen Turbos. Diese tritt nur auf, wenn die Lagerung auf Grund von Öldruckmangel überhitzt. Ursache ist hier eine mangelnde Ölversorgung bei der Erstinbetriebnahme mögliche Fehlermeldungen:

- Ladedruck zu gering
- Leistungsmangel
- Geräusche
- Ölverluste
