# Werkstatt-Info

## Turbo-Schaden der Woche:

### Kühlwasser im Abgas zerstört Turbolader

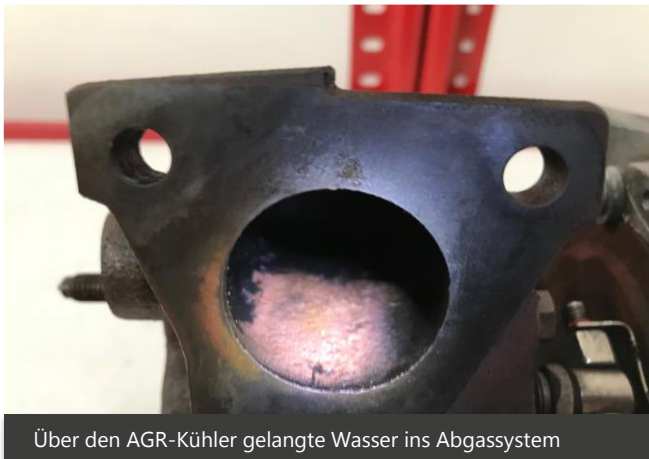
Über den AGR-Kühler gelangte Wasser ins Abgassystem

#### Undichter AGR-Kühler

Über einen Defekt im AGR-Kühler gelangte Kühlwasser ins Abgassystem und darüber in den Turbolader.

**Unser Praxis-Tipp:** Bei diesem defekten AGR-Kühler war Wasser im Abgaskanal zu sehen und der Kühlwasserverbrauch erhöht. Führen Sie bei einer Turboladerreparatur deshalb immer eine Sicht- und Funktionsprüfung durch!

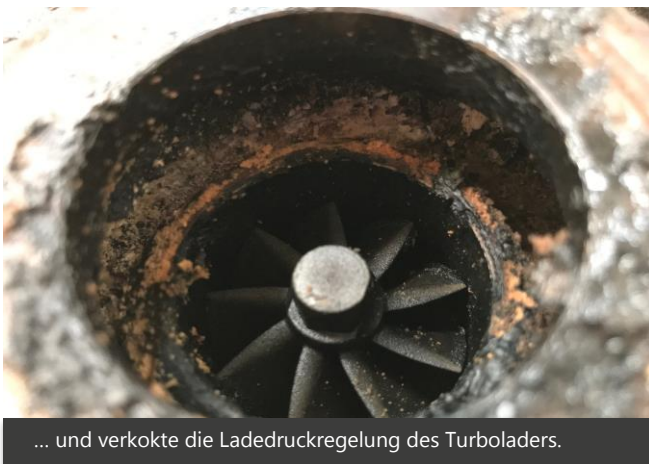
... und verkockte die Ladedruckregelung des Turboladers.

#### Ladedruckregelung verkockt

Die Feuchtigkeit führte zu starken Ablagerungen am Verstellring der Ladedruckregelung, so dass dieser verkockte und blockierte. Weil die Fehlerquelle nicht behoben wurde, erlitt auch der neu verbaute Turbolader nach drei Wochen einen Totalschaden.
